Fiskevandring forbi veikryssninger i små vassdrag i Sør-Trøndelag, Vannregion Trøndelag

Gjennomgang av eksisterende kartlegging, kvalitetssikring og fremskaffing av nye data for små vassdrag som krysser Statens Vegvesens prioriterte veistreknings i Sør-Trøndelag

Bergan, M.A. 2015. Fiskevandring forbi veikrysninger i små vassdrag i Sør-Trøndelag, Vannregion Trøndelag. Gjennomgang av eksisterende kartlegging, kvalitetssikring og fremskaffing av nye data for små vassdrag som krysser Statens Vegvesens prioriterte veistrekningslinjer i Sør-Trøndelag

NINA Rapport 1141. 93 s. + Vedlegg

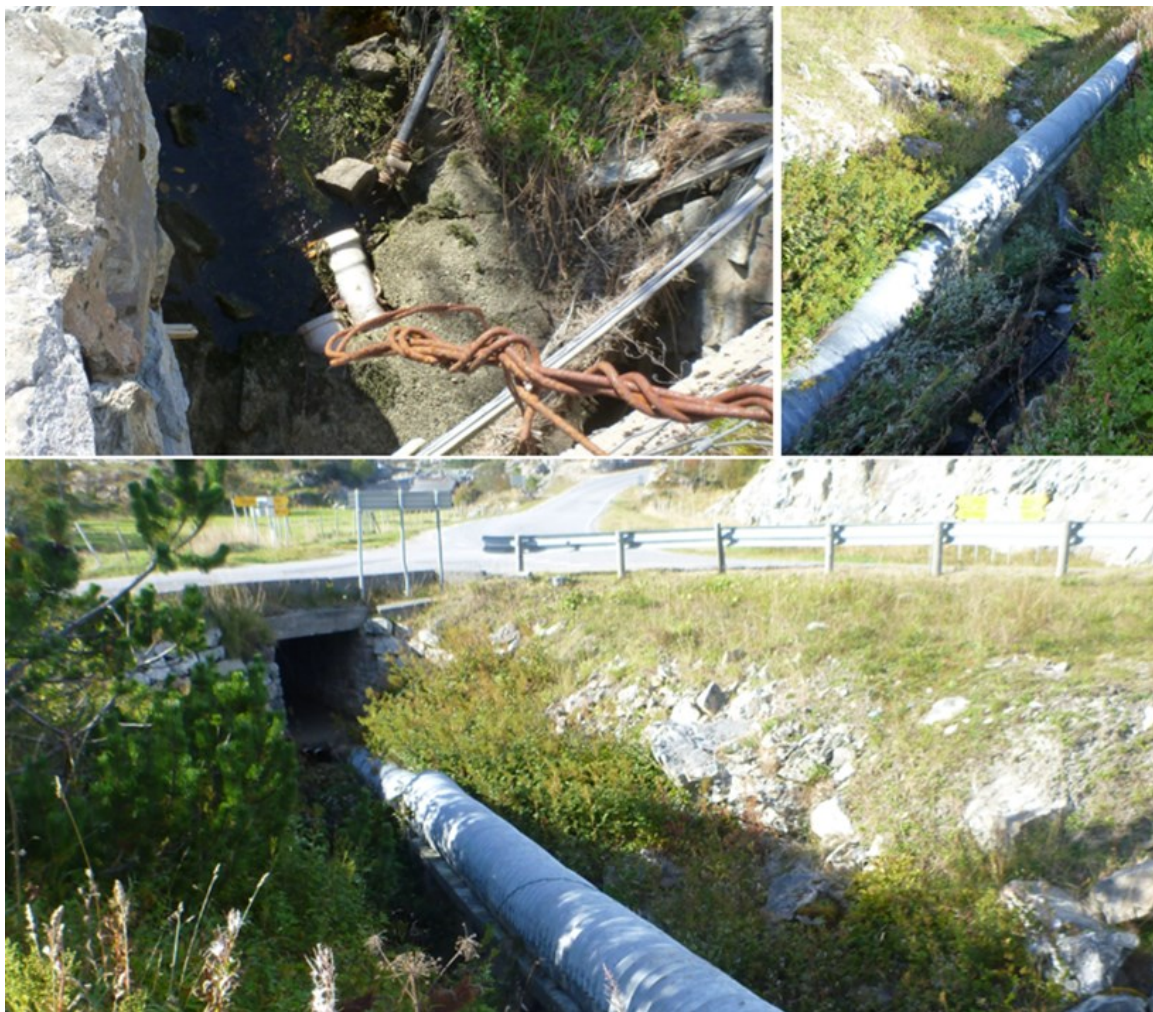
Nr. 30 (FV411): 118-30-R Hallarelva

Hallarelva kommer fra Hallarvatnet på Hitra, og krysser Fv 411 før munning til sjøen. Anonym (2012) beskriver kulverten som vandringsbarriere, i tråd med Bergan (2014a) sine vurderinger. Sistnevnte rapport gir en grundig beskrivelse av vassdraget. Ifølge Bergan (2014a) er krysningen av Fv 411 i Hallarelva ved avkjøringen fra Fv 716 vandringshindrende stort sett hele tiden, men det kan kanskje være mulig for fisk å passere under flomforhold. Da vil det kanskje være overløp av vann på de nedstøpte, underdimensjonerte rørene, slik at fisk kan svømme over betongen som er lagt i elvebunnen under veikulverten. Hallarvatnet er avstengt for oppvandring av sjøørret gjennom en eldre demning (Bergan 2014a). Det er i dag rundt 200 meter med tilgjengelige gyte- og oppvekstområder oppstrøms kulverten under Fv 411, mot tidligere flere vatn og bekkestrekninger oppstrøms demningen før den ble etablert (Bergan 2014a). Det er formålstjenlig å etablere passasje for sjøørret forbi demningen i forbindelse med at vandringsveien under Fv 411 utbedres for sjøørret. Vassdraget krever en helhetlig tilnærming fra alle aktører som påvirker vandringsforholdene. Fargekode rød med prioriteringsnummer 2 settes på krysningen under Fv 411. Fjerning av gamle vannrør i kulverten og slipp av mer vann i tørr perioder er tiltak som bør utføres i sammenheng med utbedring av vandringsmulighetene i veikulverten.

Figur 78. Veikulvert under Fv 411 i Hallarelva. Foto: Morten Bergan.

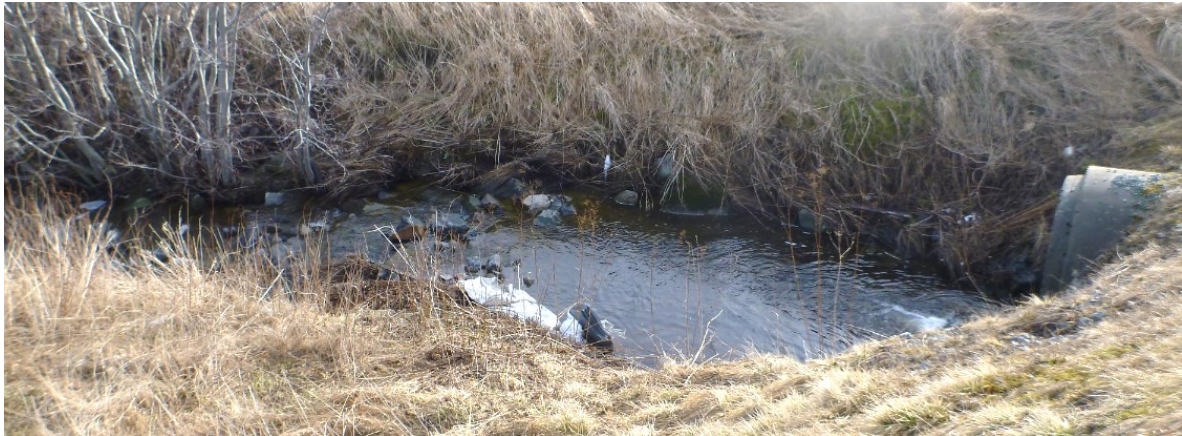
Nr. 43 (FV710): 120-14-R Innergårdsbekken-Leirbekken

Vannforekomsten er omdefinert i forhold til oppgitt i Anonym (2012). Innergårdsbekken er hovedbekken for dette vannforekomstnummeret, og krysser Fv 710 ved Lensvika, før munning til sjøen. Det foreligger ingen data fra bekken. Studier av historiske flyfoto viser at bekken opprinnelig kunne være fiskeførende 2 kilometer eller mer oppstrøms Fv 710, men status i dag er ukjent. Tidligere skal dette vassdraget ha hatt en livskraftig og tallrik sjøørretbestand. Anonym (2012) beskriver veikrysningen som vandringsbarriere, der bekken er ført gjennom betongkulvert med lavvanndybde og høy vannhastighet, kombinert med utlagt

steinplate nedstrøms kulvertmunningen. En befaring utført av NINA i mars 2015 viser at steinplate ved utløpet av kulverten i dag ikke er hovedproblemet for oppvandring. Lengden, vandybden og vannhastigheten gjennom veikulverten er mest problematisk. Vi vurderer at veikrysningen er klart vandringshindrende, potensielt også vandringstoppende. Det er imidlertid flere inngrep like oppstrøms Fv 710, som potensielt stopper fiskevandring. Bekken er lagt i bakken under en parkeringsplass, og kulverten under denne ser ikke tilfredsstillende ut. Det vil være behov for avklarende undersøkelser ifbm dagens sjørrettførende strekning i dette vassdraget før det gjennomføres tiltak ved veikulverten. Fargekode gul fastsettes.

Figur 79. Foto av kulvertutløp og kulp nedstrøms Fv 710. Foto: Morten Bergan.

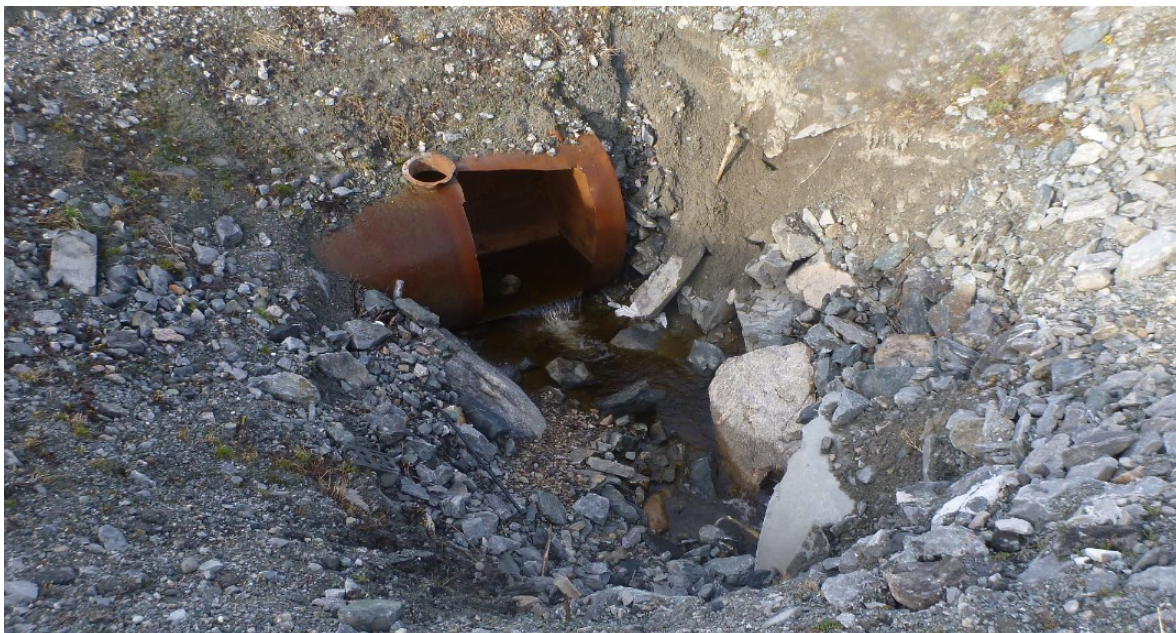
Figur 81. Kun et par meter av bekken går i dagen oppstrøms kulverten under Fv 710. Foto: Morten Bergan.

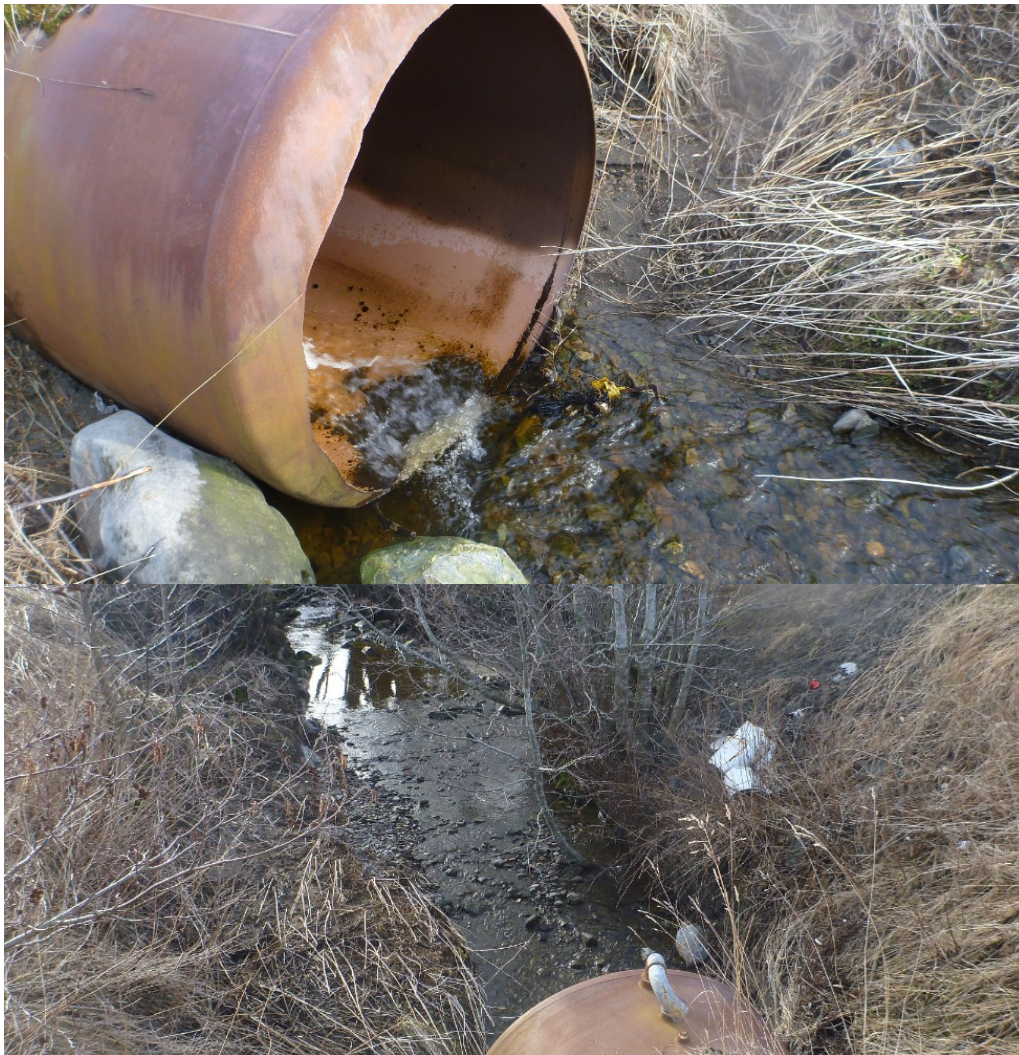
Figur 83. Innløp til lukket strekning like oppstrøms Fv 710 (øverst), der en meget fin og godt egnet sjøørretbekk befinner seg oppstrøms dagens problemområder. Foto: Morten Bergan.

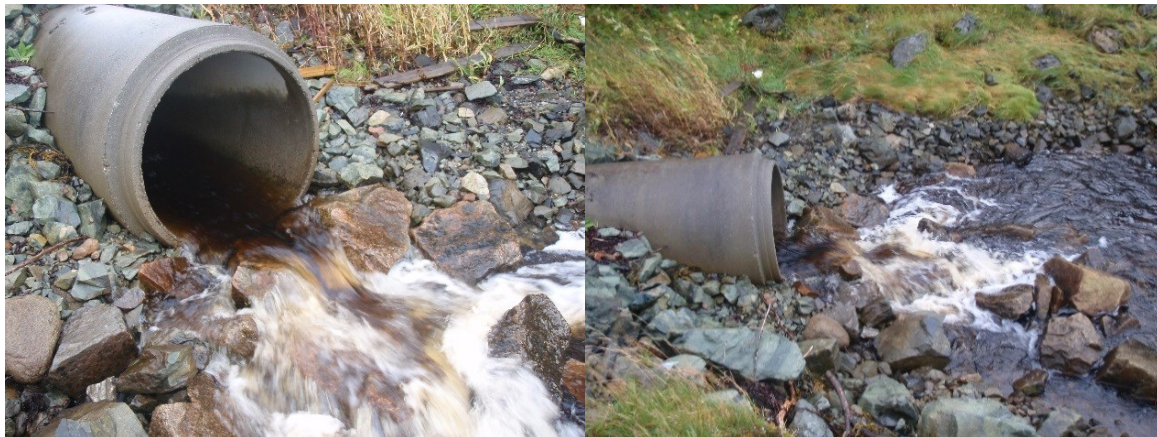
Nr. 48 (FV713): 117-91-R Fløosvassdraget

Fløosvassdraget ligger på Hitra, og utløpsbekken krysser Fv 713 like før munning til sjøen. Kulverten er vurdert som delvis vandringshindrende av Anonym (2012). Bergan (2012b) gjør inngående vurderinger av kulverten: «I dag krysser utløpsbekken Fv 713 i en betongkulvert under veiforbygning like før munning til sjø, i et relativt flatt parti som opprinnelig har hatt svært gode vandringsforhold for laksefisk. Krysningen er nærmere 40 meter lang, går i en slak sving under veien, der innløpet har god vanndybde. Utløpet har storstein og blokk fra veifyllinga i nerkant, foran kulvertinngangen. Vannhastigheten ved utløp er moderat til hurtig, med tilfredsstillende vanndybde inne i kulvert. Det er ingen større kulp nedstrøms inngangen. Kulverten er ikke inspisert i hele sin lengde som følge av liten diameter. Befaringen av kulverten ble gjort på et tidspunkt like før normal høyvann/flo». Bergan (2012b) konkluderer med følgende: «I dag vurderes vandringsforholdene forbi kulverten som noe begrenset mht. oppgang. Inngrepet er trolig ikke en vandringsbarriere, med forbehold om forhold inne i kulverten som ikke lar seg oppdage uten visuell inspeksjon. Sjøørret er i dag avhengig av høy vannstand/full flo i kombinasjon med høy vannføring i utløpsbekken, for å ha gode oppgangsmuligheter. Vandringsvinduet er dermed begrenset sammenlignet med naturtilstand. Kulverten må klassifiseres som et vandringshinder, og er tiltaksberettiget etter vannforskriften. Enkle tiltak som å fjerne blokk foran kulvertutgangen, og anlegge en kulp som

hever vannstanden nedstrøms og gir dybde nok til at sjøørret enkelt hopper inn i kulverten, kan i dette tilfellet være nok for å tilfredsstille vannforskriftens krav til økologisk kontinuitet». Bergan (2012b) visert til potensielt betydlige anadrome strekninger (bekker og innsjøer) oppstrøms Fv 713 i sin argumentasjon om tilbakeføring av vandringsveiene lik naturtilstand. Vi fastsetter fargekode oransje med prioriteringskode 1 for kulvert under Fv 713 i Fløsvassdraget.

Figur 84. Kulvert under Fv 713 i Fløsvassdraget munner noen meter oppstrøms normal flosone, og har flere storstein liggende foran kulvertutløpet. Veikrysningen må utbedres. Foto: Morten Bergan

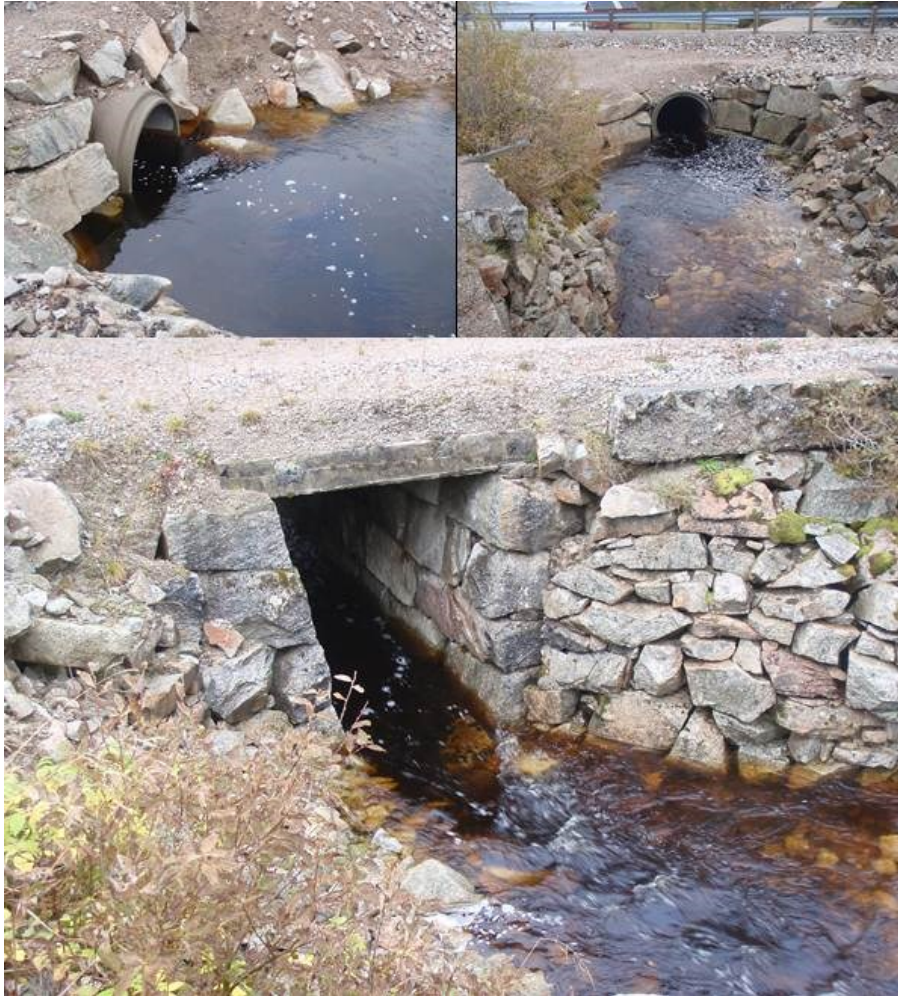
Nr. 50 (FV713): 117-97-R Fløvassbekken

Fløvassbekken oppgis som delvis vandringshindrende under Fv 713, spesielt på lavvann, i Anonym (2012), men oppgir ingen bilder av veikrysningen. Bergan (2012b) gjør følgende beskrivelser av veikrysningen, samt privat grusvei i tilknytning til Fv 713: «Kulverten under Fv 713 er utført i rundt betong, og framstår som godt nedsenket både ved inn- og utløp ved høyvann. Inngrepet er ikke vandringshindrende etter kriterisesett A ved de fleste vannføringer. Under grusveien krysser bekken i stikkrenne utført av stein, med bevart bekkebunn. Krysningen ivaretar passering for laksefisk ved de fleste vannføringer». Fargekode grønn og ingen behov tiltak fastsettes for veikulverten under Fv 713 i Fløvassbekken.

Figur 85. Kulvert under Fv 713 (over) og privat veikrysning (under). Foto: Morten Bergan

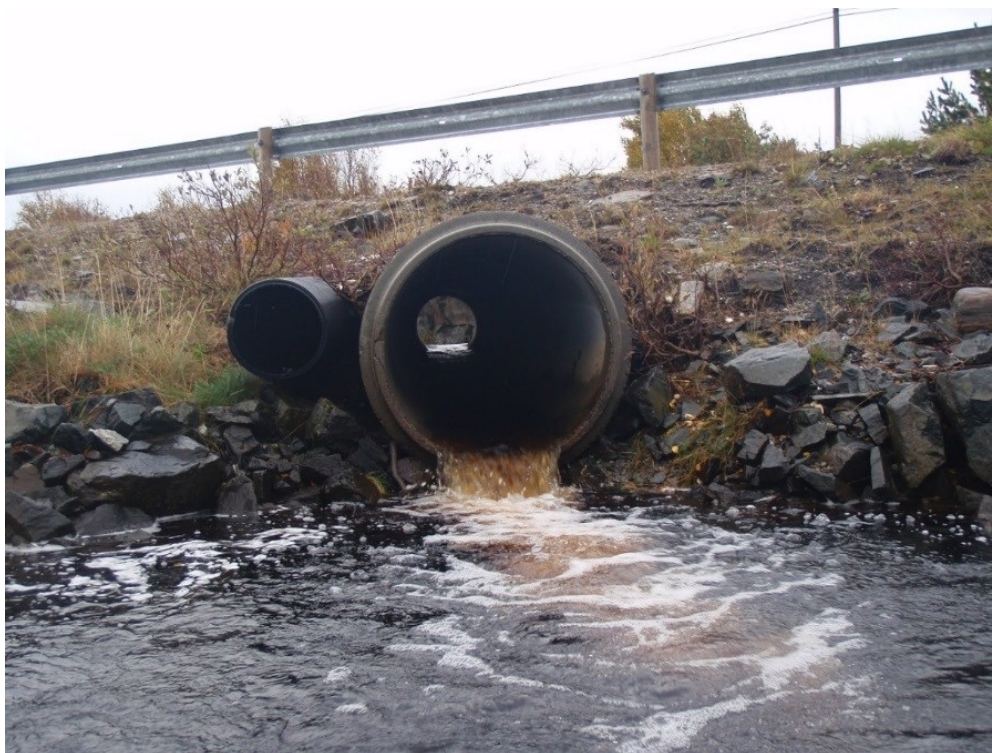
Nr. 51 (FV713), 106 (FV713) og 107 (FV713): 117-108-R Litlsandvassdraget

Utløpsbekken som forbinder sjøen med Litlsandvatnet krysser Fv 713 helt nede ved munning til sjø. Kulverten angis som vandringstoppende i Anonym (2012), som følge av høydeforskjell på 30 cm. Bergan (2012b) skriver følgende om veikrysningen: «Utløpsbekken fra Litlsandvatnet har i nyere tid vært gjenstand for omlegging i ny kulvert under Fv 713. Lokal informasjon sier at bekken inntil nylig (trolig de siste årene) har vært ført i en svært vandringshindrende krysning under Fv 713, bestående av kulvert med liten diameter og høyt sprang. Denne er nå endret, og kulverten i dag er utført i rund betong med større diameter. Kulverten har fall ved utløp (30-50 cm eller mer avhengig av vannføring og tidevann), og lav vanddybde ved utløp (under 10 cm). Vannhastigheten er i tillegg høy ved normal vannføring. Vurdert etter kriteriesett A klassifiseres inngrepet som vandringshindrende. Kulverten vurderes ikke som permanent vandringsbarriere for større gytefisk ved flo og moderate vannføringer i bekken. Vurdert opp mot vandringsmulighetene ved naturtilstand så er disse redusert i dag.» Veikrysning under Fv 713 i Litlsandvassdraget får fargekode oransje og prioriteringsnummer 1.

Figur 86. Kulvert under Fv 713 i utløpsbekken til Littsandvatnet. Foto: Morten Bergan.

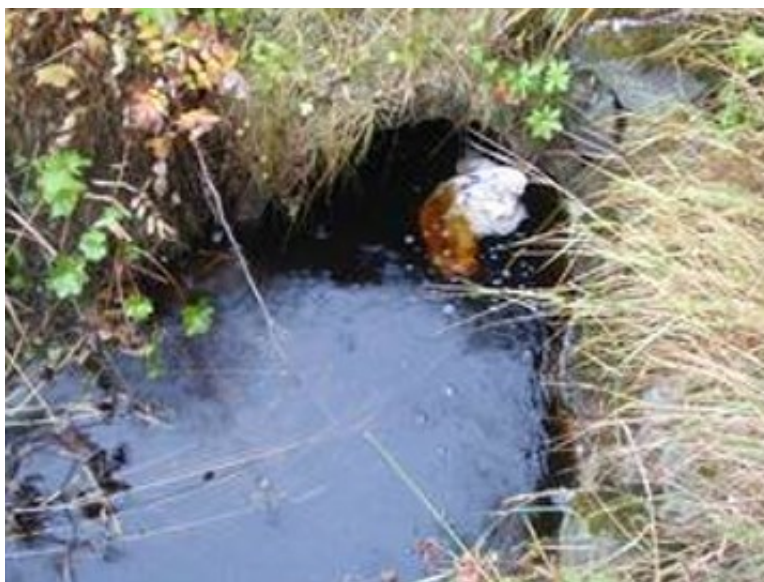
Dette vassdraget krysses også av Fv 713 i tilløpsbekken til vatnet, som er en viktig gytebekk for sjøørret (Bergan 2012b). Fv 713 er ført to ganger over denne bekken. Nedre kulvert (Nr. 106) er godt nedsenket, og ligger under vannspeilet. Den er vanskelig å inspisere, men det ble påvist gode tettheter av årsyngel ørret høsten 2011 oppstrøms denne veikrysningen, noe som gir en god indikasjon på at større sjøørret har passert veien og gytt (Bergan 2012b). Øverste krysning (Nr. 107) er vandringsbarriere; utført med et svevende plastrør med liten diameter, høy vannhastighet og fall.

Figur 87. Ungfiskundersøkelser bekrefter at kulvert under nedre krysning av FV 713 i tilløpsbekken til Littsandvatnet er fiskeførende; besiktigelse er ikke mulig da kulverten er nedsenket under vannlinja i bekken. Foto: Morten Bergan.

Nedre veikulvert under Fv 713 får grønn statuskode og ikke behov for tiltak. Øvre veikrysning får rød fargekode og prioriteringsnummer 2. Det er potensielt viktige gytestrekninger som er tapt i bekken oppstrøms øvre veikrysning. Tilløpsbekken har et sideløp/flomløp på motsatt side av Fv 713 som er vannførende i perioder i dag. En må her vurdere alternativet å føre alt vatnet i tilløpsbekken i dette eksisterende sideløpet, som et alternativ til å utbedre veikulverten. Før man vurderer dette alternativet må en derimot gjøre grundigere vurderinger av egnethet for gyting på strekninger oppstrøms i dag. Disse må være gode, da overnevnte forslag til tiltak tårlegger en strekning med gode gytemuligheter i dag.

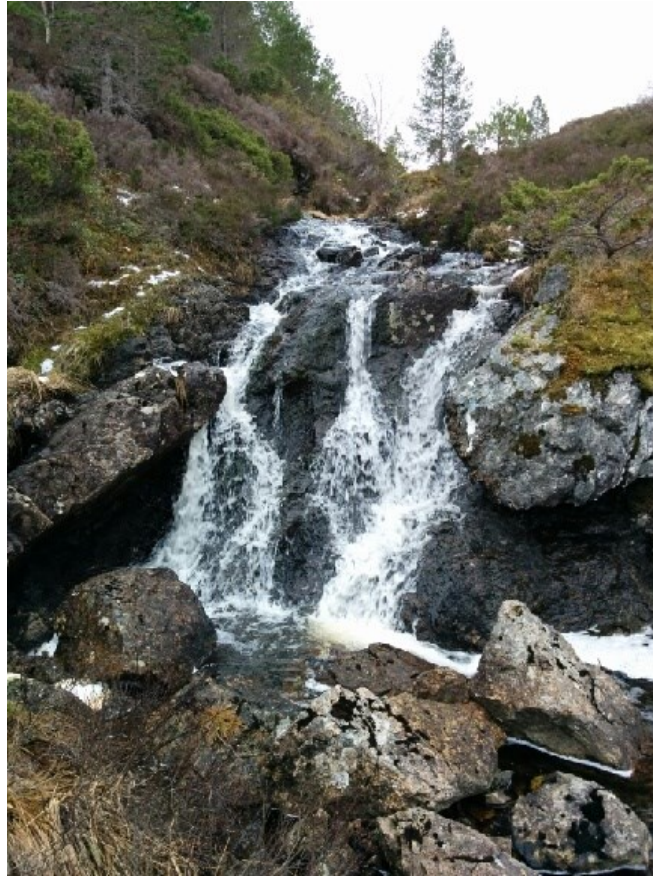
Nr. 57 (FV714): 117-134-R Makrellvatnet

Makrellvatnet (22 moh) ligger på Hitra. Anonym (2012) fant ikke veikulverten under befarings, og gir ingen beskrivelser av veikrysningen. Det fins ingen data om dette vassdraget. Fv 714 er lagt på ei veiforbygning tvers over Makrellvatnet, og det er uklart hvordan kulverten ser ut. Studier av gamle flyfoto viser at det skal eksistere en kulvert under veien, men det er usikkert om utglidning/ras eller etterfylling av storstein/blokk på veifyllinga kan ha sperret kulverten. Vi har lokal informasjon som peker på at vassdraget ikke er sjørrettførende via utløpsbekken til Makrellvika. Denne bekken opplyses til oss å munne til sjøen med svært bratt foss. Opplysningene er ikke kontrollert, men foto av fossen støtter konklusjonen. Videre har vi lokal informasjon om en ørretbestand av god kvalitet før FV 714 ble lagt over vatnet, men svært dårlig fiskebestand i dag. Årsaken er ikke klarlagt, men kan potensielt knyttes til anlegging av Fv 714 over vatnet. Vi fastsetter fargekode grønn og ingen behov for tiltak ifbm. anadrom laksefisk for Fv 714 i Makrellvatnet. Det må allikevel foretas en utsjekk av veiforbygningen og kulvertens effekt på ferskvannstasjonær fiskebestand i Makrellvatnet.

Figur 89. Foss nede ved sjøen i utløpsbekken fra Makrellvatnet er en naturlig stopp for oppgang av sjøvandrende laksefisk. Foto: Morten Bergan.

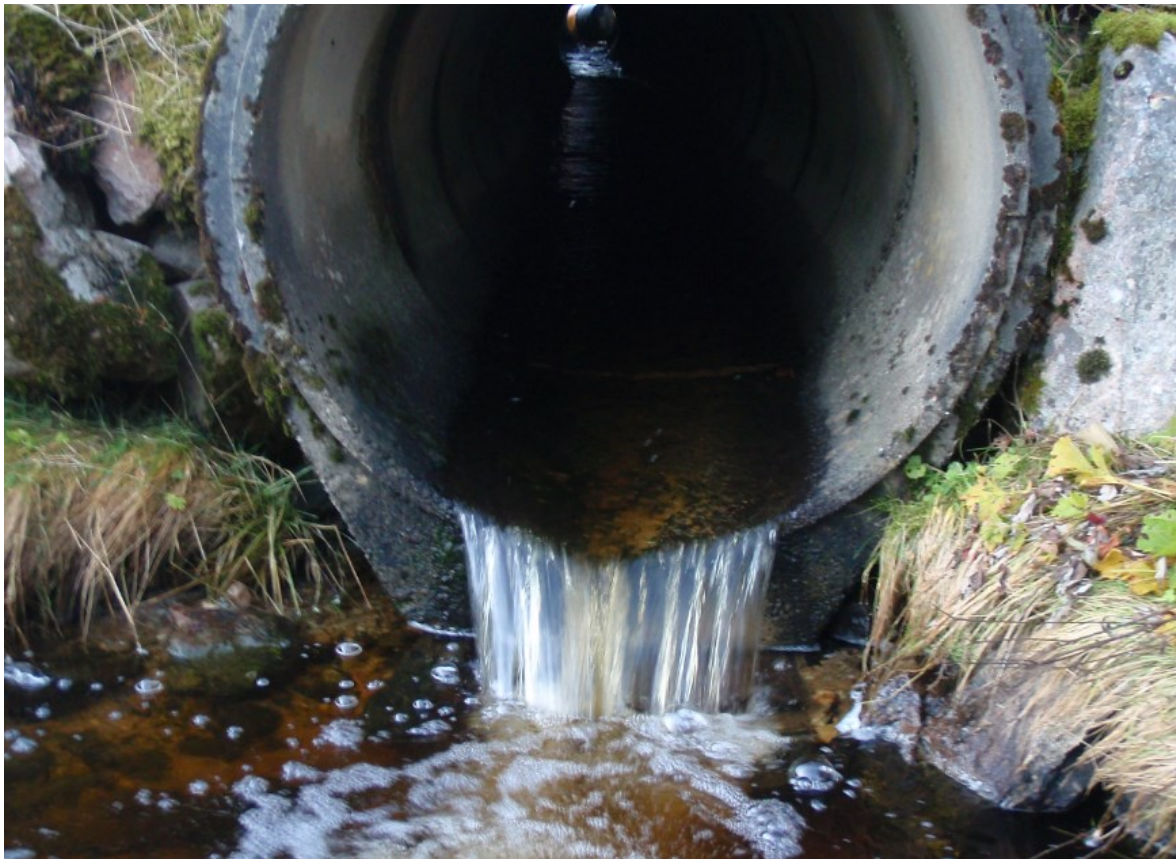
Nr. 58 (FV714): 117-110-R Leirvågbekken

Leirvågbekken på Hitra krysses av Fv 714 i nedre del. Veikrysningen er beskrevet som vandringsbarriere i Anonym (2012), som følge av 20 cm høydeforskjell ved utløpet. Vassdraget er behørlig beskrevet i Bergan (2012b), om omtaler veikrysningen på følgende måte: «Leirvågbekken fortsetter videre i en betongkulvert under Fv 714. Denne kan være periodisk vandringshindrende ved lav vannføring. Vannstandspranget var ca 30 cm ved befaring på middels vannføring, og vanddybden gjennom kulverten under 10 cm. Iht. kriteriesett A må krysningen klassifiseres som vandringshindrende. Passeringsmulighetene er tilfredsstillende ved middels og høy vannføring, og det er trolig ikke store økologiske konsekvenser for sjørret forbundet med krysningen slik den er i dag. Kulverten var for øvrig sperret med ei tønne ved befaringen, som ble fjernet». Det ble registrert høy tetthet av årsyngel ørret oppstrøms veikrysningen i 2011 (Bergan 2012), noe som viser at stor sjørret har passert og gytt oppstrøms veien i 2010. Vi fastsetter oransje fargekode med prioriteringsnummer 2 for veikrysningen under fv 714 i Leirvågbekken.

Figur 90. Kulvert under Fv 714 i Leirvågbekken. Foto: Morten Bergan.

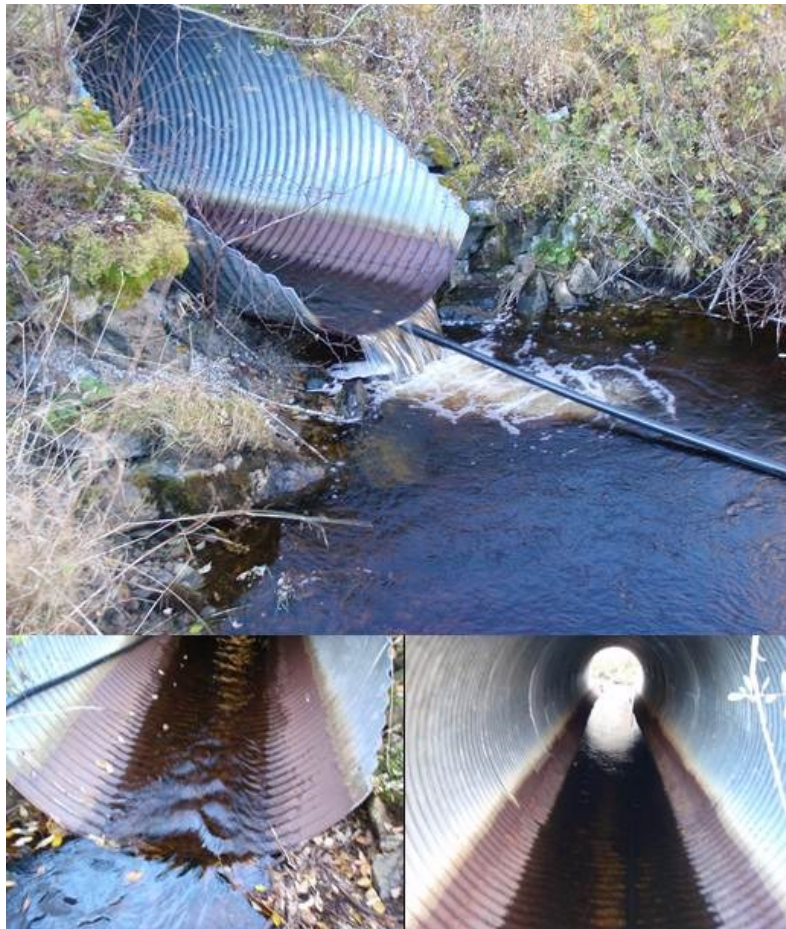
Nr. 60 (FV714): 117-114- R Fauslandsbekken

Fauslandsbekken på Hitra krysser Fv 714, og er sparsommelig omtalt uten bilde i Anonym (2012). Veikulverten beskrives som usikker mht fiskeførende egenskaper, som følge av en høydeforskjell på 20 cm og langt utstikkende rør. Fauslandsbekken er imidlertid beskrevet i Bergan (2012b), som skriver følgende om veikrysningen: «*Vandringsveiene i Fauslandsbekken er noe hindret av kulverten under Fv 714. Kulverten er passerbar på mange vannføringer for vandrende gytefisk, men møter kriteriesett A på flere forhold som bl.a. vann- dybde og trolig sprang ved lavere vannføring. De økologiske konsekvensene antas ikke å være store, men tiltak må gjøres iht. vannforskriften*». Vi fastsetter oransje fargekode med prioriteringsnummer 2 på veikrysning under Fv 714 i Fauslandbekken.

Figur 91. Veikulvert under Fv 714 i Fauslandsbekken. Foto: Morten Bergan.

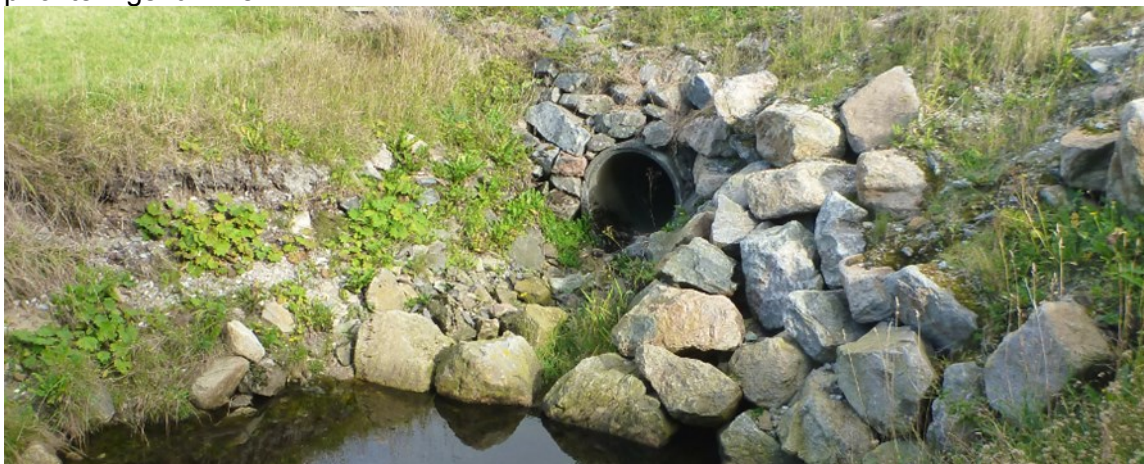
Nr. 66 (FV716): 118-36-R Bremnesvågen, tilførselsbekker

Vannforekomsten er en tilløpsbekk til sjørretvassdraget Litlvatnet (Bergan 2014b). Veikulverten under Fv 716 i denne bekken er vandringstoppende (Anonym 2012, Bergan 2014b). Vandringsbarrieren er en funksjon av lukket strekning oppstrøms veien i kombinasjon av at veikulverten er plassert for høyt i veiforbygningen, slik at vannet renner under veikulverten. Bekkestrekninger oppstrøms veien er derfor avstengt fra resten av vassdraget. Det er potensielt viktige gyteområder som er tapt for sjørret som følge av veikrysningen; potensielt 1 kilometer bekk og oppgang til små vatn (Bergan 2014b). Vi fastsetter rød fargekode og prioriteringsnummer 1.

Figur 92. Veikrysning under FV 716 i tilløpsbekk til Litlvatnet/Littljønna. Foto: Morten Bergan.

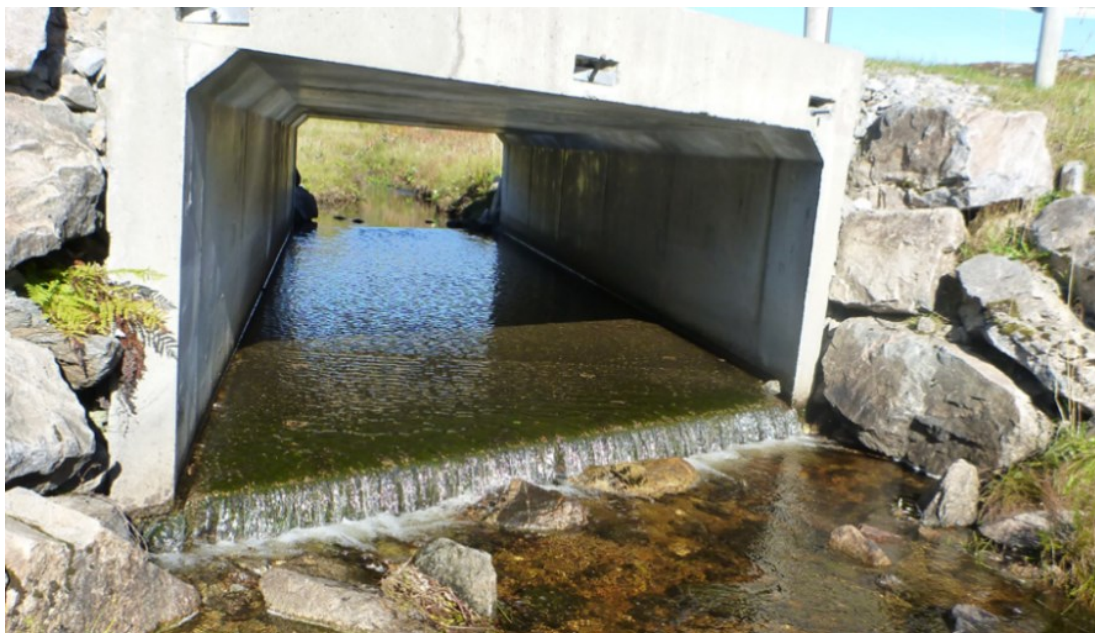
Nr. 67 (FV716): 118-45-R Stutvasselva

Stutvasselva, også kalt Skardsvågelva, munner ut i Skardsvågen på Frøya. Vassdraget er et svært viktig vassdrag for ål og sjørret (Bergan 2014b). Veikrysningen under Fv 716 er anlagt like før munning til sjøen, og beskrives som delvis vandringshindrende av Anonym (2012). Bergan (2014b) konkluderer med det samme og at vandringsmulighetene for sjørret er innskrenket til vannføringer over middels. Bergan (2014b) fant videre en reduksjon i tetthet av ål på 95 % oppstrøms veikrysningen, noe som indikerer at denne fiskearten har større vanskeligheter med å passere veikulverten. Årsaken er knyttet til fallet ved utløpet av veikulverten, og flat betong i bunn. Det er store areal for sjørret og ål, som inkluderer både vann og bekkestrekninger, oppstrøms Fv 716. Vi fastsetter fargekode oransje, med prioriteringsnummer 1 for denne veikrysningen.

Figur 93. Veikrysning under Fv 716 i Stutvasselva på normal vannføring. Foto: Morten Bergan.

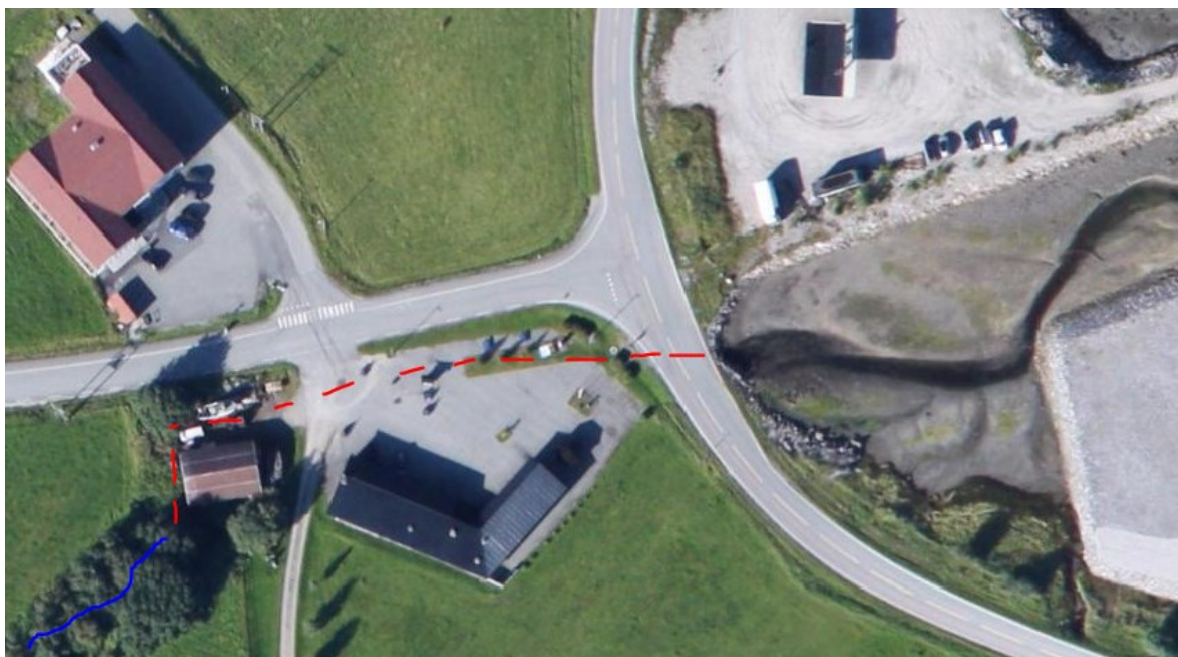
Nr. 105 (FV710): 120-20- R Selvabekken

Selvabekken krysser Fv 710 helt nede ved munning til sjøen. Bekken har hatt svært god oppgang av sjørret historisk, men sjørreten har ifølge lokale opplysninger forsvunnet fra bekken. Lukkingen av bekken under FV 710 og like oppstrøms kan være årsak til at sjørreten er borte, men bekken er aldri undersøkt for denne problematikken. Lukket bekkestrekning er over 100 meter, og kan bestå av flere skjøter på kulverten under vei og området oppstrøms. Vi fastsetter fargekode rød og prioriteringsnummer 1 på Selvabekken, men anbefaler at bekken undersøkes med elektrisk fiskeapparat før tiltak iverksettes.

Figur 96. Lukket strekning (rød stiptet linje) ifbm Fv 710 i Selvabekken. Flyfoto fra www.norgebilder.no

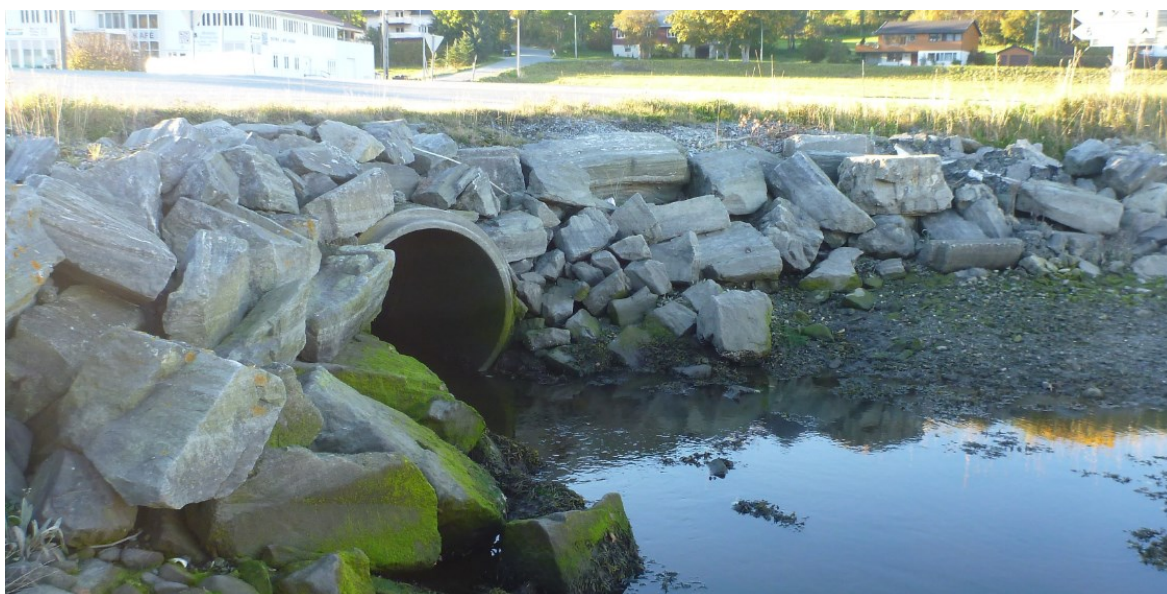
Figur 97. Utløp til sjø i kulvert i Selvabekken. Foto: Morten Bergan.

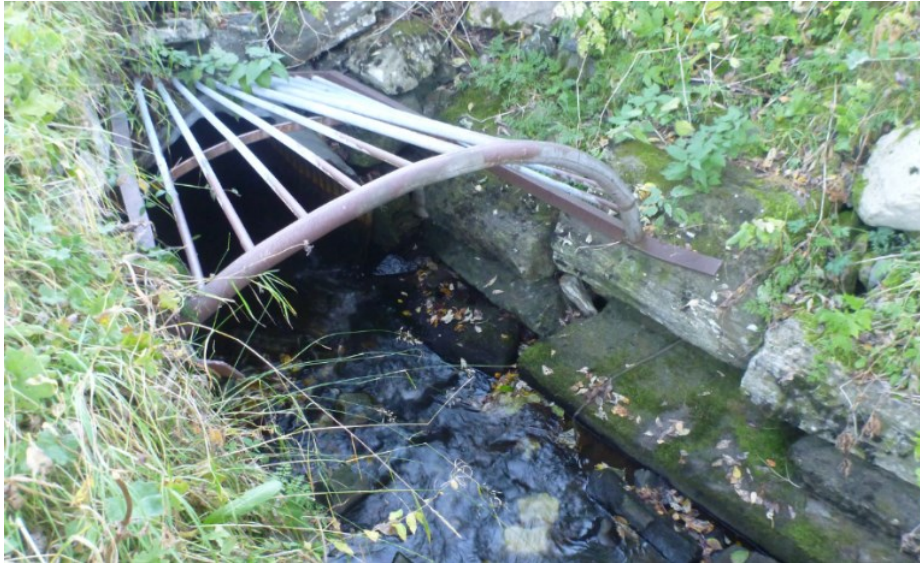
Figur 98. Inngangskulvert til lukket strekning oppstrøms Fv 710 i Selvabekken. Foto: Morten Bergan.

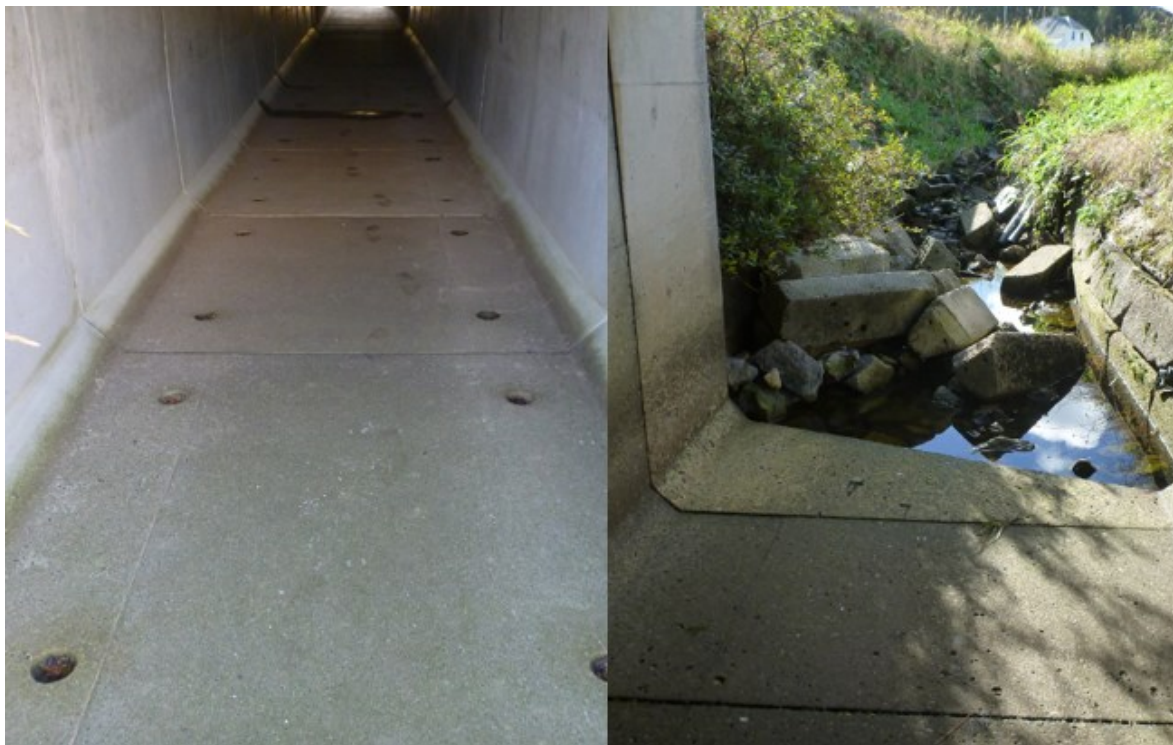
Nr. 108 (FV714): 118-8-R Ervikelva

Ervikelva på Frøya er tilgjengelig for sjøvandrende laksefisk med svært gode naturlige forutsetninger for produksjon av sjørret (Bergan 2014a). Elva krysses av en nyanlagt veikulvert under Fv 714 som ikke ivaretar fiskevandring. Kulverten har flat bunn over ≥ 15 meter, og det renner ikke vann i kulverten ved normal vannføring, da alt vannet går under kulverten. Fargekode rød med prioriteringsnummer 1 fastsettes. Ervikelva og ovenforliggende vann har i dag tapt sjørretbestand, og det er flere forhold som stopper fiskevandring i vassdraget (Bergan 2014a). Miljømålet for vassdraget er å hente tilbake sjørretbestanden i sin helhet. Tiltak ved veikulverten må gjøres i sammenheng med utbedring av kulvert i munningsområdet til sjøen og fjerning av oppsatt demning/slipp av minstevannsføring i elva. For mer detaljer om miljømål og eksisterende påvirkninger, se Bergan (2014a).

Figur 100. Kulvert under Fv 714 i Ervikelva. Foto: Morten Bergan.

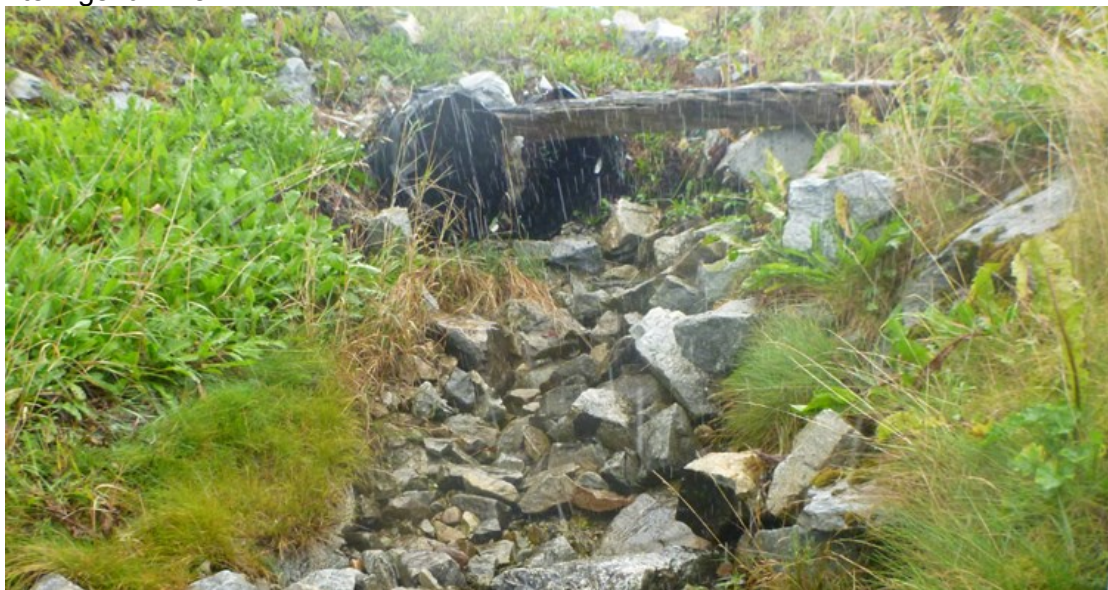
Figur 101. Tørt flomløp parallelt med hovedløpet i bekken krysser også Fv 410. Foto: Morten Bergan.

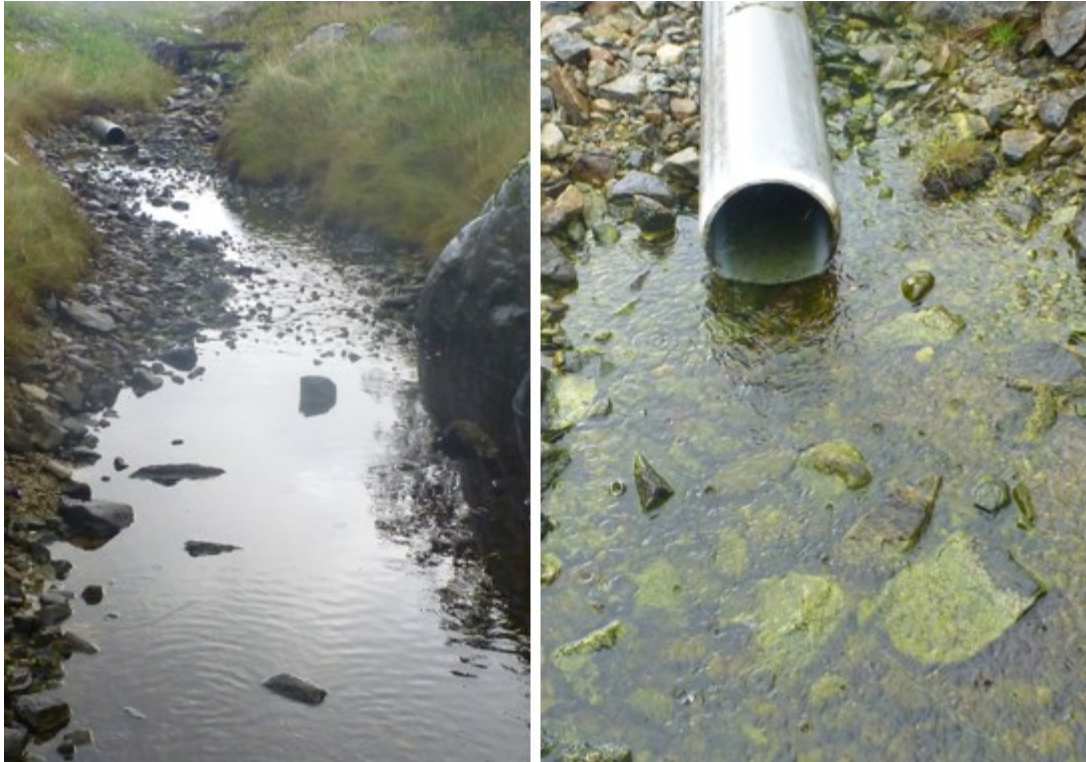
Nr. 109 (FV410): 118-41-R Tilløpsbekker Frøyfjorden: Bekk i Innervågen

Denne bekken er navnløs, og definert som (en av mange) tilløpsbekker til Frøyfjorden. Tidligere har sjøørret benyttet bekken (Bergan 2014a). Bekken krysser Fv 410 i en vandrings-toppende veikulvert. Her består kulverten av et 40-50 meter plastrør med kun 30-40 cm diameter. Røret er åpnet nedstrøms Fv 410, men oppstrøms veien ligger det stein og blokk foran, slik at inngangen ikke kan besiktiges. Bekken forsvinner i steinura. Videre fins to flomløp i form av to plastrør, med usikker gjennomgang for fisk. Trolig er det ikke mulig svømme gjennom, selv på flom. Undersøkelser i 2013 (Bergan 2014a) viser at bekken ikke lenger brukes for sjøørret, og årsaken knyttes til veikrysningen. Vi fastsetter fargekode rød og prioriteringsnummer 1.

Figur 102. Veikrysning under Fv 410 i bekk i Innervågen. Foto: Morten Bergan.

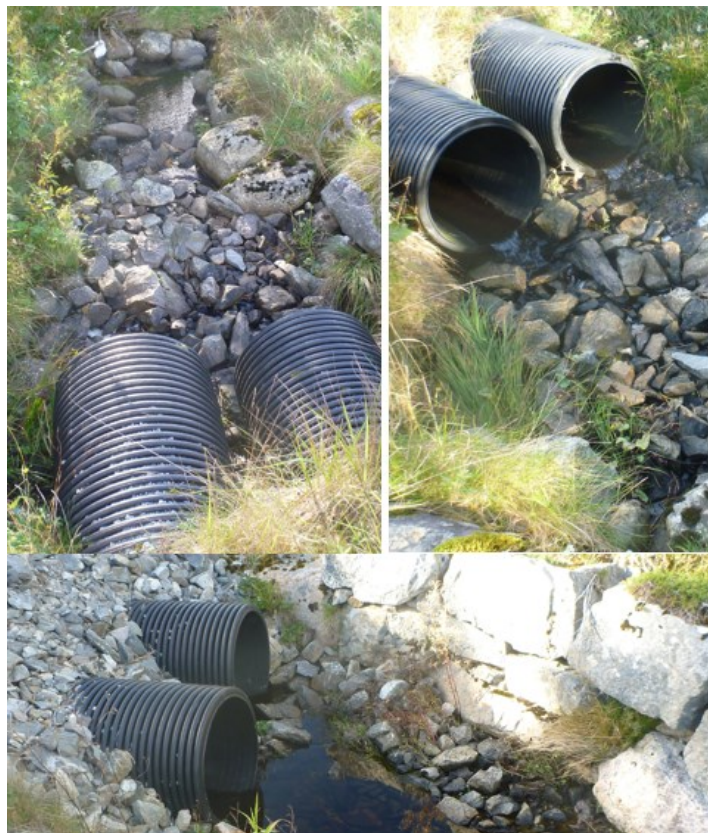
Nr. 110 (FV716): 118-20-R Bekker til Storfjorden

Figur 103. Veikrysning under Fv 716 i bekk fra Ytter Singsvatnet /Ytter Røssvatnet. Foto: Morten Bergan.

Vannforekomsten 118-20-R er definert å gjelde to bekker til Storfjorden. Her omtales bekk og veikrysning under Fv 716 i bekk fra Ytter Singsvatnet /Ytter Røssvatnet. Kulverten under Fv 716 er ugunstig utformet, og bekkeløpet/rørene gjennom veien går omtrent tørt på normal og lav vannføring (Bergan 2014a). Ved flom kan muligens sjøørret passere, men enkelte år der nedbør ikke sammenfaller med gytetidspunkt, vil dette ikke skje. Selv om de viktigste gyte- og oppvekstområdene trolig befinner seg nedstrøms Fv 716 (Bergan 2014a), er trolig viktige gyteområder også oppstrøms Fv 716. Vi fastsetter fargekode oransje med prioriteringsnummer 2.

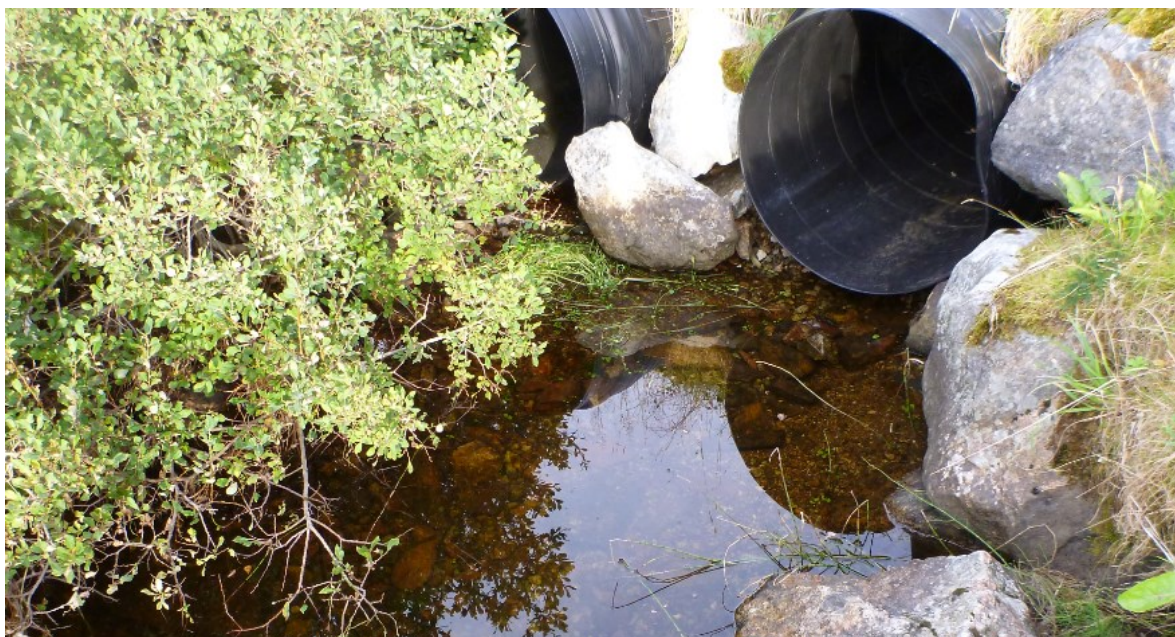
Nr. 111 (FV716): 118-52-R Tuvnesvatnet utløpselv

Utløpselva fra Tuvnesvatnet på Frøya krysser Fv 716 noen hundre meter før munning til sjøen. Det er tilfredsstillende vandringsvei fram til Fv 716. Bergan (2014a) anser kulverten under Fv 716 som vandringshindrende i store perioder av året, men sjøørret kan passere på over middels vannføring. Vanskelige oppgangsførhold er også påpekt av Korsen (2004): «*Veipassasjen består av to rør som ligger noe høyt*». Ved befaring i bekken i 2013 gikk vannet under kulverten, og kulvert-rørene var tørre (Bergan 2014a). Store deler av hel-årsvannføringen i denne bekken er tatt ut til produksjon av regnbueørret (Bergan 2014a). Det er videre et sterkt vandringshindrende, potensielt stoppende, fosseparti like oppstrøms Fv 716. Denne fossen er beskrevet som naturlig barriere i Korsen (2004), men ungfiskdata i Bergan (2014a) antyder at sjøvandrende laksefisk kanskje kan passere på et optimalt vannføringsvindu. Datagrunnlaget, vurderinger og effekten av kulverten under Fv 716 er dermed noe usikkert, men vi fastsetter oransje fargekode. Summen av eksisterende påvirkninger i dette vassdraget og fossen like oppstrøms Fv 716 gjør at vi fastsetter prioriteringskode 3. Det skal opprinnelig være mulig for laks og sjøørret å vandre inn Tuvnesvatnet gjennom en bekkeforbindelse til Kjerkdalsvatnet, men dagens vannbruk tapper Tuvnesvatnet så vidt ned at denne vandringveien er brutt store deler av året (Bergan 2014a).

Figur 104. Kulvertkrysning under Fv 716 i utløpsbekken fra Tuvnesvatnet.

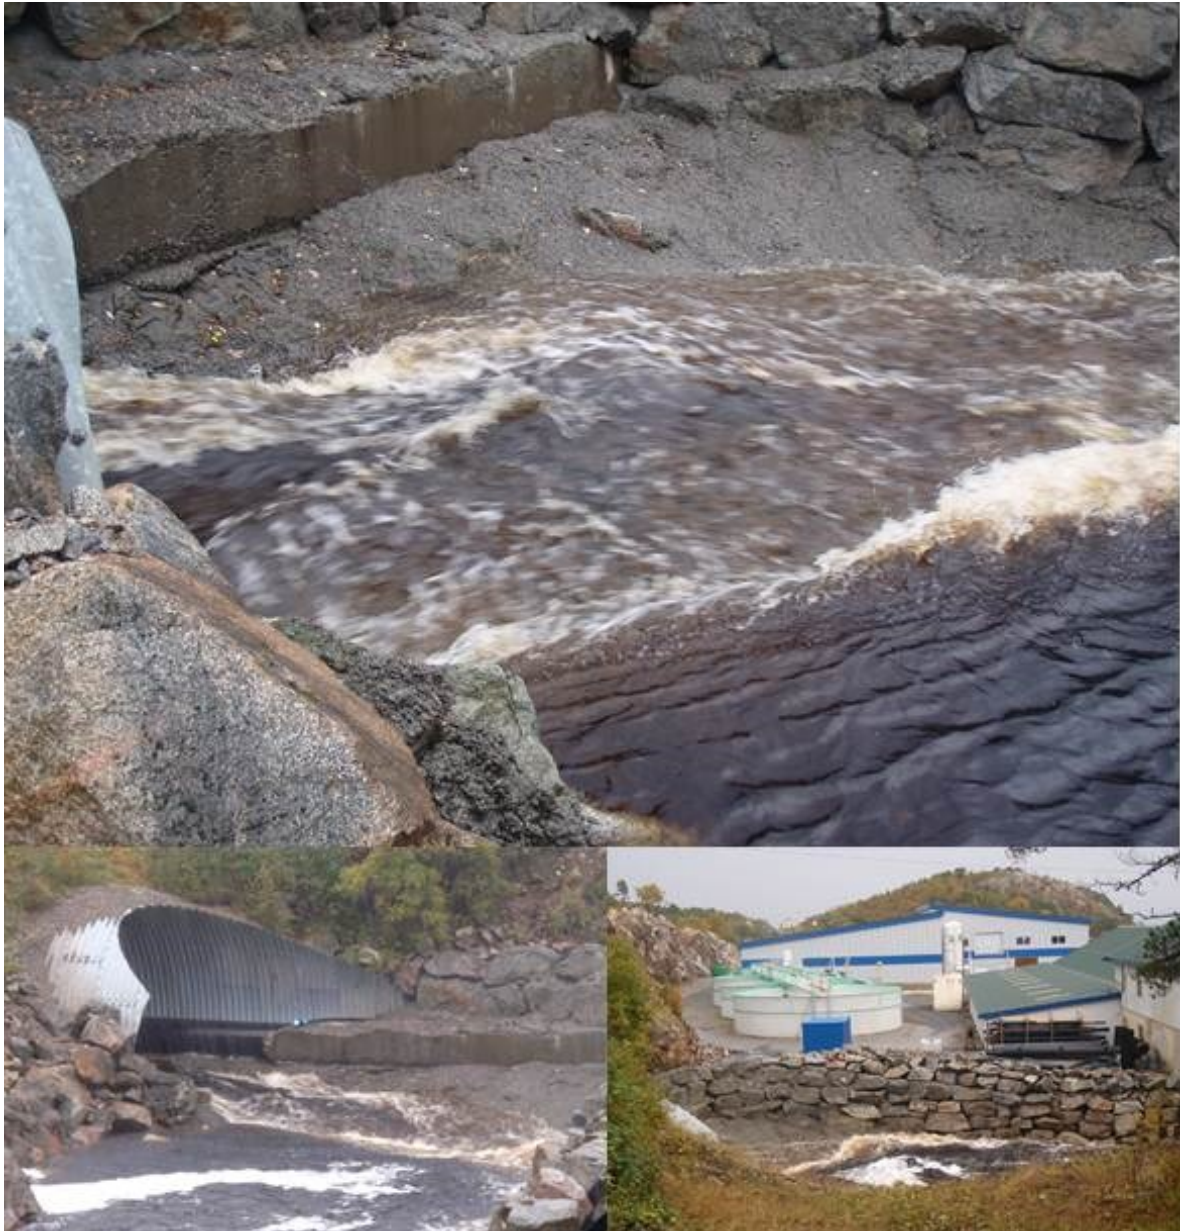
Nr. 112 (FV713): 117-79-R Laksåelva nedre del

Laksåvassdraget er opprinnelig en av de viktigste laks- og sjørretførende vassdragene på Hitra (Bergan 2012b). Vassdraget er imidlertid sterkt endret av menneskelig aktivitet, og alle anadrome bestander er tapt (Bergan 2012b). Utløpselva Lakselva krysser Fv 713 i en vandringsstoppende veikulvert. Krysningen under Fv 713 er utført ved kulvert med murt betongbunn, med lengde på 10+ meter, svært hurtig vannhastighet og kun få centimeters vanddyb. Fargekode rød fastsettes. Som følge av de mange andre menneskete inngrep og endringer (oppsatt fiskesperre/demning, fraføring av vann og tørrlegging av elva) fastsettes prioriteringsnummer 3. Tiltak i Laksåelva må ha en helhetlig tilnærming. Ved fjerning av demning og tilrettelegging av oppgangs av sjørret/laks oppjusteres prioriteringsnummeret til 1 ved veikrysningen.

Figur 105. Veikrysning under Fv 713 i Laksåelva like før munning til sjøen. Foto: Morten Bergan
